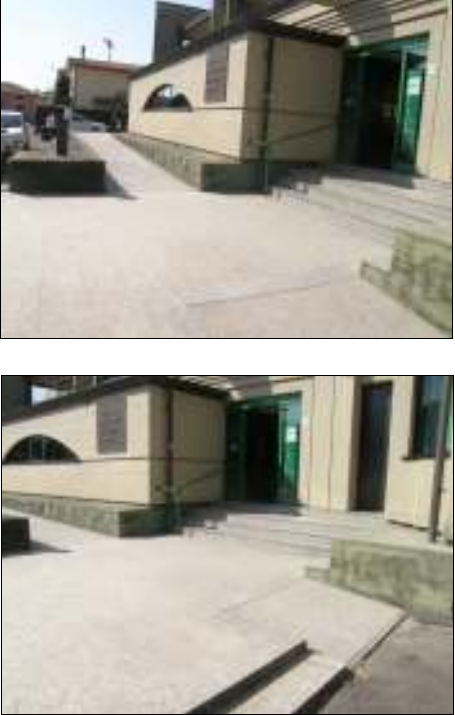
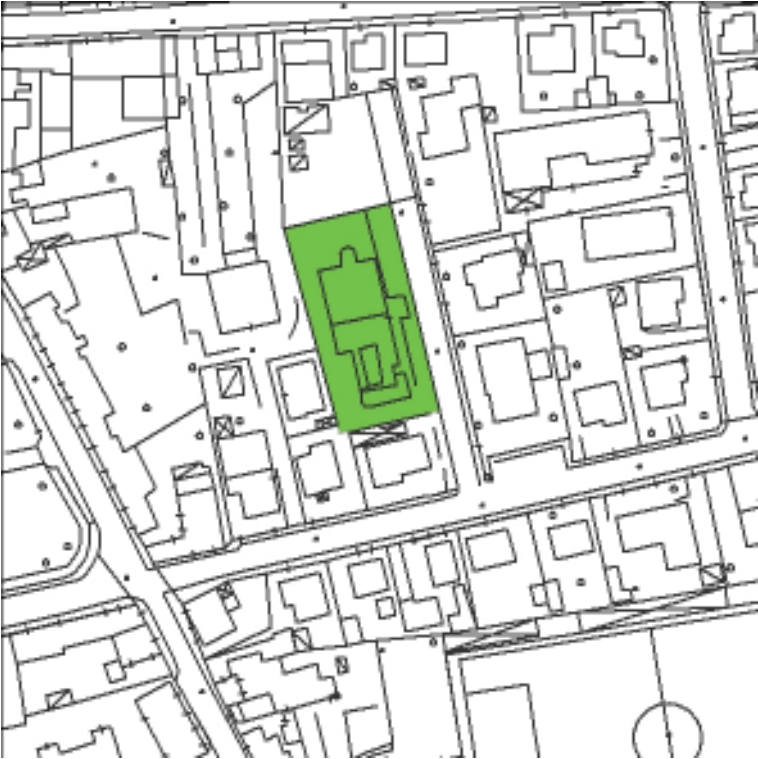
<p data-bbox="488 1002 1055 1034">foto 1,2. particolare delle rampe di accesso</p>

accessibilità	Descrizione	Interventi migliorativi del grado di accessibilità
Accessibile	L'ingresso alla banca è opportunamente dotato di rampa.	
Accessibile con assistenza		
Non accessibile

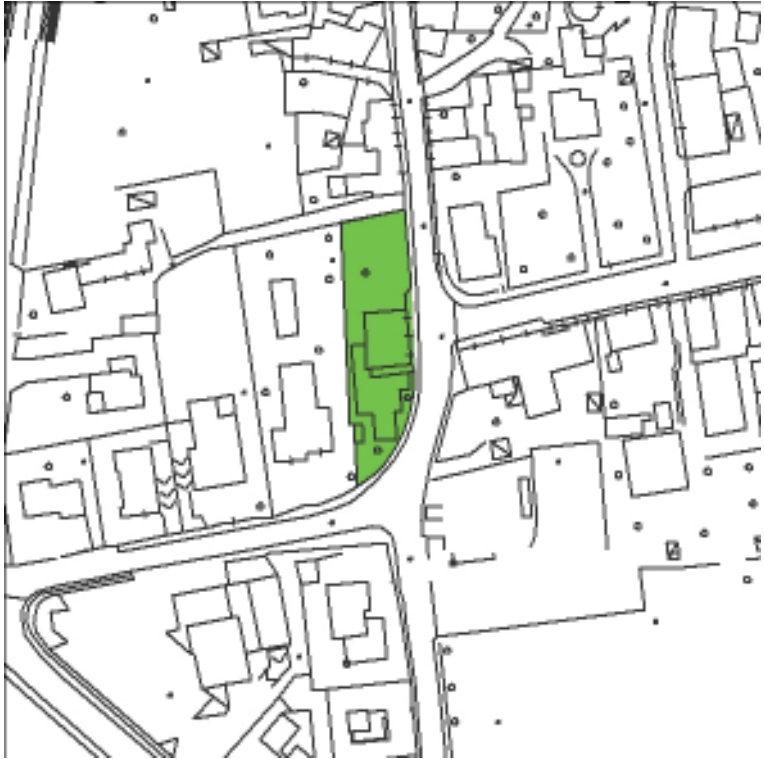
accessibilità	Descrizione	Interventi migliorativi del grado di accessibilità
Accessibile	<p data-bbox="342 1209 1200 1332">L'ingresso è opportunamente dotato di rampa. Anche l'accesso su Via Dante Alighieri è facilitato dalla opportuna sagomatura dei marciapiedi che annulla il dislivello tra le due quote di calpestio.</p>	
Accessibile con assistenza		
Non accessibile
