n.d'ordine	titolo	Struttura pubblica/struttura privata di interesse collettivo
<b>2 CP</b>	<b>CIMITERO</b>	STRUTTURA PUBBLICA
<b>CAPOLUOGO</b>	<div data-bbox="544 292 994 632" data-label="Image"> </div> <div data-bbox="510 635 1028 663" data-label="Caption"> <p>foto 1. particolare di una rampa interna</p> </div> <div data-bbox="544 699 994 1038" data-label="Image"> </div> <div data-bbox="371 1042 1167 1070" data-label="Caption"> <p>foto 2. ingresso con particolare dello stallone riservato ai disabili</p> </div>	<div data-bbox="1285 288 2040 1050" data-label="Image"> </div>
accessibilit	Descrizione	Interventi migliorativi del grado di accessibilità
Accessibile	<p>La struttura risulta completamente accessibile. Non ci sono variazioni di quota in corrispondenza degli ingressi; le pavimentazioni sono complanari e omogenee; all'interno i dislivelli vengono superati mediante opportune rampe.</p> <p>I parcheggi immediatamente adiacenti al cimitero sono dotati degli stalli riservati alle persone disabili.</p>

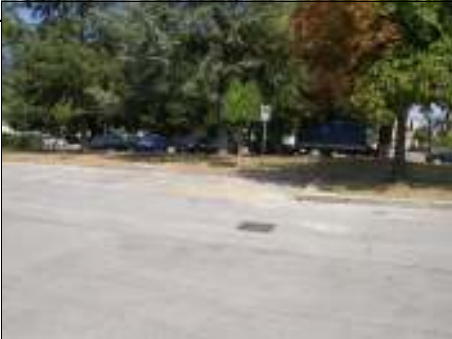
<p data-bbox="526 587 1012 619">foto 1. parcheggio antistante il parco</p>

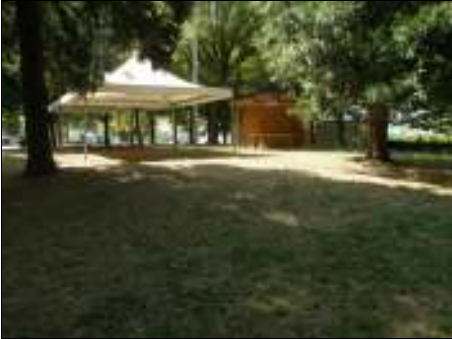
<p data-bbox="571 994 967 1026">foto 2. strutture fisse per eventi</p> </div>	<p style="text-align: center;">STRUTTURA PUBBLICA</p>  
	accessibilit	Descrizione
Accessibile	<p>Il parcheggio immediatamente adiacente al parco è opportunamente dotato degli stalli riservati alle persone disabili, ma mancano un percorso specifico e un attraversamento ad esso legati.</p> <p>L'assenza di un accesso facilitato e di percorsi interni impedisce l'ottimale fruizione del parco.</p>	<p>Al posto riservato ai disabili dovrebbero essere associati un percorso specifico e un attraversamento.</p> <p>Il parco dovrebbe essere dotato di percorsi dall'andamento omogeneo e di dimensioni adeguate; alle attrezzature all'interno del parco, destinate ad eventi occasionali, dovrebbero essere associati opportuni accessi facilitati.</p>

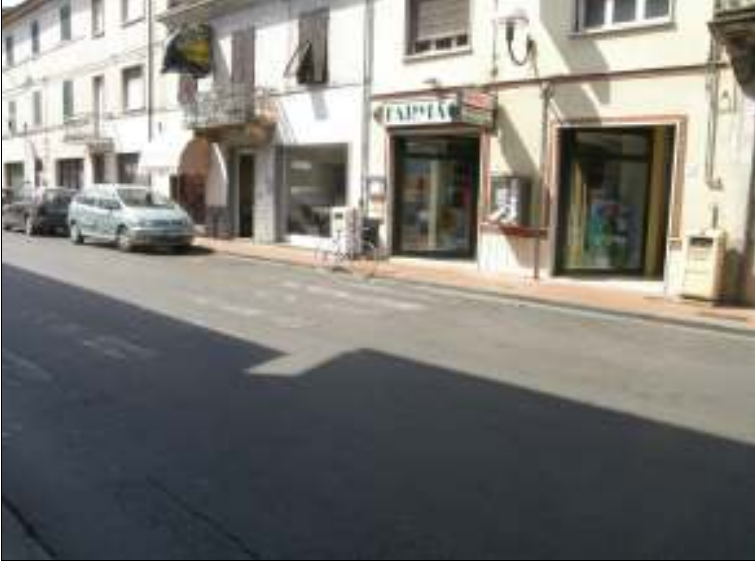
<p data-bbox="568 858 976 887">foto 1. ingresso su Via Garibaldi</p>

accessibilità	Descrizione	Interventi migliorativi del grado di accessibilità
Accessibile	<p data-bbox="342 1150 1200 1209">L'ingresso presenta un gradino impossibile da superare autonomamente da parte di persone con difficoltà motorie.</p> <p data-bbox="342 1214 1200 1342">Davanti alla farmacia c'è un posto riservato ai veicoli di persone disabili, ma la presenza di un dislivello tra la quota strada e la quota del marciapiede ostacola la possibilità di muoversi in autonomia da parte di persone disabili.</p>	<p data-bbox="1225 1118 2101 1241">Si rende necessaria l'eliminazione del gradino tra la quota del marciapiede e quella interna alla farmacia, operazione peraltro resa facilitata dal fatto che si tratta di un ingresso rientrato rispetto alla facciata dell'edificio.</p> <p data-bbox="1225 1246 2101 1374">Per quanto riguarda il parcheggio, all'altezza o in prossimità dello stallo riservato alle persone disabili, occorre adeguare il marciapiede in modo tale da eliminare il dislivello esistente con la quota strada.</p>

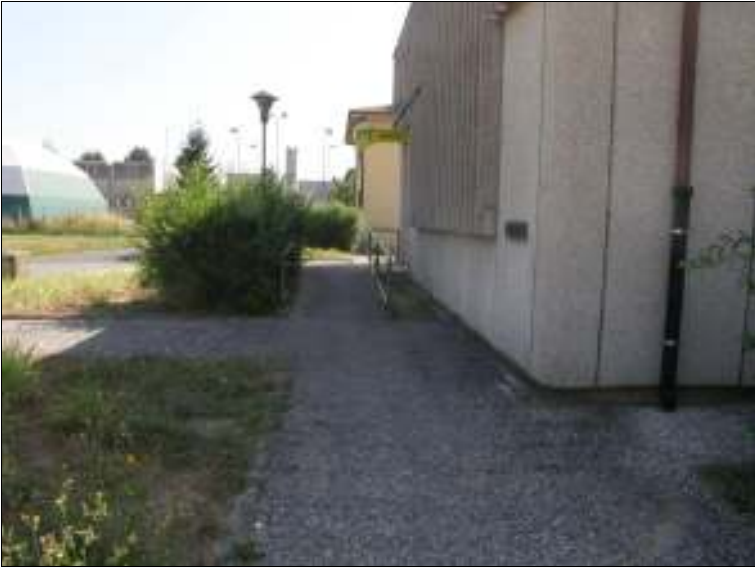
<p data-bbox="501 852 1039 880">foto 1. particolare della rampa d'ingresso</p>

accessibilità	Descrizione	Interventi migliorativi del grado di accessibilità
Accessibile	L'accesso all'ingresso è opportunamente dotato di rampa.	
Accessibile con assistenza		
Non accessibile

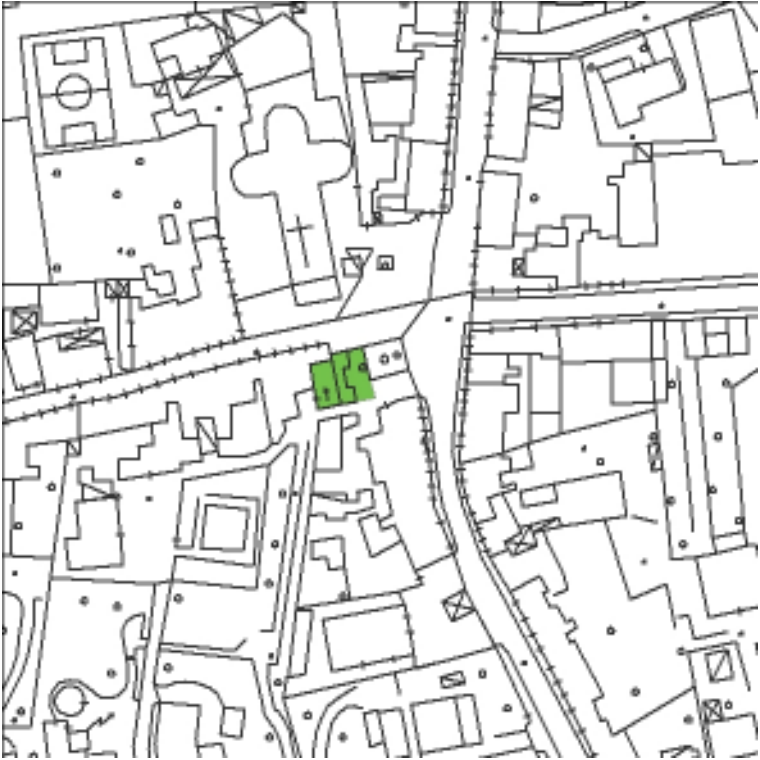
n.d'ordine	titolo	Struttura pubblica/struttura privata di interesse collettivo
<b>12 CP</b>	<b>XENODOCHIO</b>	STRUTTURA PRIVATA DI INTERESSE COLLETTIVO
CAPOLUOGO	  <p data-bbox="495 855 1043 884">foto 1. particolare della rampa di accesso</p>

accessibilità	Descrizione	Interventi migliorativi del grado di accessibilità
Accessibile	L'accesso all'ingresso è opportunamente dotato di rampa.	
Accessibile con assistenza		
Non accessibile
