n.d'ordine	titolo	Struttura pubblica/struttura privata di interesse collettivo
1CN	ASILO NIDO "ITINERA SCRL ONLUS"	STRUTTURA PUBBLICA
CHIESA NUOVA

n.d'ordine	titolo	Struttura pubblica/struttura privata di interesse collettivo
2CN	GIARDINO PUBBLICO	STRUTTURA PUBBLICA
CHIESA NUOVA

3CN	CHIESA	STRUTTURA PRIVATA DI INTERESSE COLLETTIVO
CHIESA NUOVA

n.d'ordine	titolo	Struttura pubblica/struttura privata di interesse collettivo
4CN	PROIEZIONE DELLA FARMACIA	STRUTTURA PRIVATA DI INTERESSE COLLETTIVO
CHIESA NUOVA

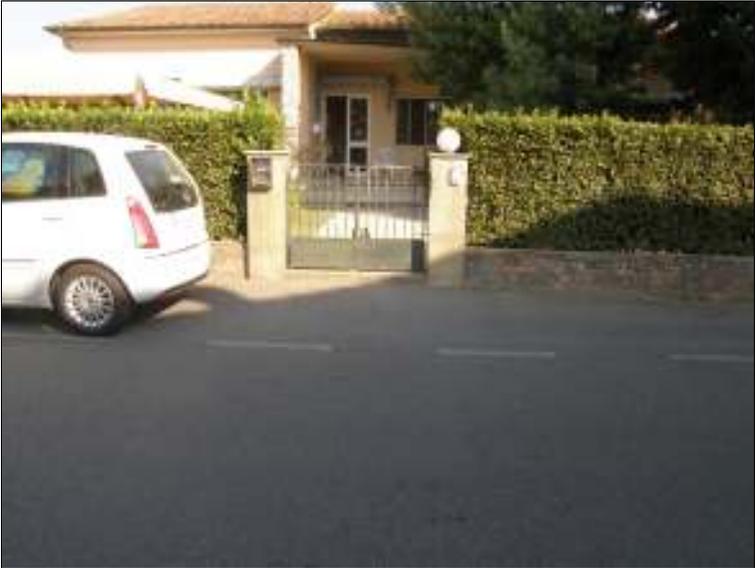
<p data-bbox="450 855 1097 884">foto 1. particolare dell'ingresso su Via dei Garofani</p>

accessibilità	Descrizione	Interventi migliorativi del grado di accessibilità
Accessibile	<p data-bbox="344 1214 1198 1307">L'ingresso dalla Via dei Garofani è caratterizzato dalla presenza di un gradino; per accedere al portone principale ci sono quattro gradini.</p>	<p data-bbox="1227 1166 2096 1390">Occorre superare il dislivello tra la quota strada e quella del piazzale dell'asilo attraverso una rampa o un sistema di rampe da collocare, ad esempio, all'interno dello spazio attualmente adibito a marciapiede, con andamento parallelo al muro di recinzione dell'asilo e pianerottolo all'altezza del cancello. Una rampa si rende ugualmente necessaria per quanto riguarda l'ingresso principale.</p>

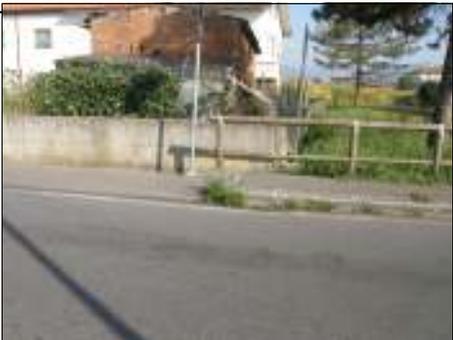
<p>foto 1. particolare dell'ingresso su Via dei Garofani</p>

accessibilità	Descrizione
Accessibile	<p>L'accesso da Via dei Garofani è reso possibile grazie al marciapiede opportunamente sagomato. Tuttavia non esiste un percorso facilitato all'interno del giardino.</p> <p>La recinzione presenta una soluzione di continuità che lascia scoperto un tratto in cui il dislivello tra la quota strada e quella del giardino può costituire una situazione di pericolo per chiunque.</p>	<p>Il percorso può essere facilmente ricavato all'interno del giardino e gestito con un minimo sforzo di manutenzione.</p> <p>Anche per quanto riguarda il completamento della recinzione il lavoro è di piccolissima portata, tuttavia si tratta di un accorgimento essenziale per la sicurezza e l'incolumità dei passanti.</p>

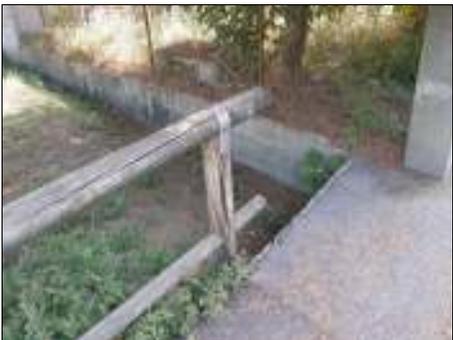
<p>foto 2. particolare di una situazione di pericolo dovuta alla discontinuità della recinzione</p>

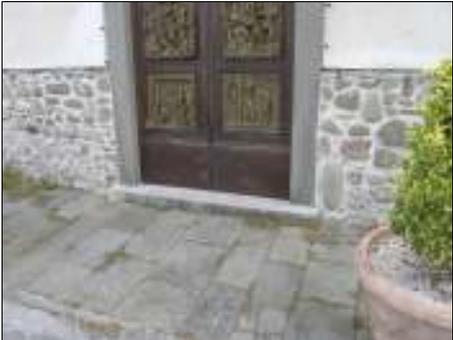
<p data-bbox="416 580 1128 608">foto 1. particolare dell'ingresso su Via Romana Vecchia</p>

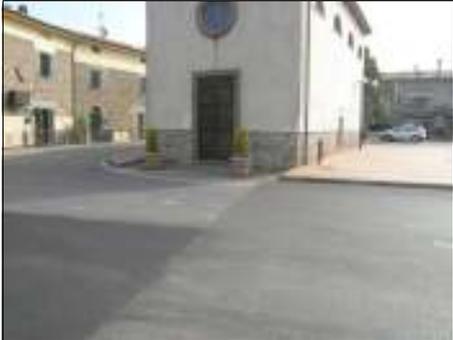
<p data-bbox="416 987 1128 1015">foto 1. particolare del dislivello tra il piazzale e la soglia</p>

accessibilità	Descrizione	Interventi migliorativi del grado di accessibilità
Accessibile	<p data-bbox="342 1195 1200 1358">Il piazzale della chiesa risulta accessibile sia dalla strada sia dal parcheggio retrostante la chiesa, ma non si raccorda all'antica soglia in lastre di pietra antistante l'ingresso della chiesa. L'accesso a quest'ultima è ulteriormente ostacolato dalla presenza di un gradino.</p>	<p data-bbox="1227 1163 2096 1323">Per rendere accessibile l'ingresso della chiesa basterebbe portare alla quota del piazzale e dunque del gradino la soglia di ingresso, anche riproponendo il selciato originario poiché anche se non omogeneo nella superficie come il pavimento in laterizio si presenta comunque piuttosto regolare.</p>

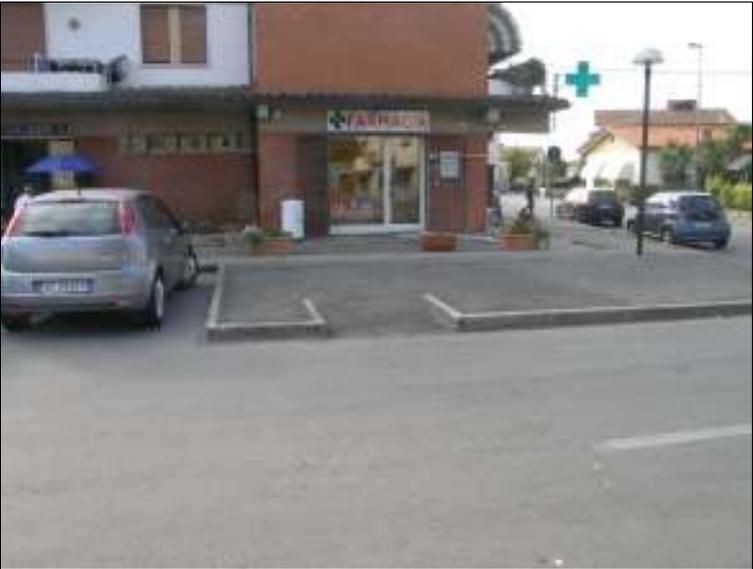
<p data-bbox="577 874 972 900">foto 1. particolare dell'ingresso</p>

accessibilità	Descrizione	Interventi migliorativi del grado di accessibilità
Accessibile	L'accesso alla farmacia risulta facilitato dalla presenza di un sistema di rampe.	
Accessibile con assistenza		
Non accessibile
